319 号室 和 和 和

## メーターボックス塗装剥がれの件

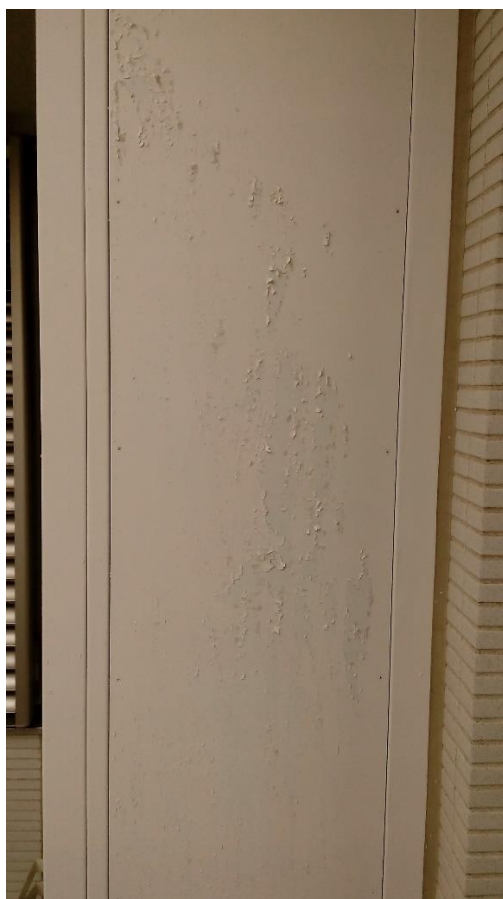
いつもお世話になっております。ご多忙中、申し訳ありませんが、対応をお願いしたく。案件は、玄関横のメーターボックスの塗装が剥離です。写真の様に大変に醜い状況になっています。

剥離が始まったのは 2 年ほど前ですが、段々酷くなり、先日の台風でとうとう写真の  
様になりました。外に塗装のかけらが多数飛び散りました。原因は明らかで、手抜き塗  
装です。他のお宅はここまで酷くはありませんが、一部剥離が始まっていそうなところも  
あります。もう少しすると全軒こうなると思います。319 号室は廊下の天井が高く、雨風  
を一番受ける部屋で、症状が最初に現れたと思います。

一般的に外壁の塗装は 10 年ほどの保証期間があると聞きました。■、■、■、■に補修をお願いしてください。 よろしくお願ひします。
